Gestion des déchets industriels dans les nouveaux pays membres de l'Union Européenne

I – La Hongrie

1- Les boues rouges de TataKörnyezetvédelmi Kft (Tata) à Almásfüzito et leur surcouche de déchets divers.

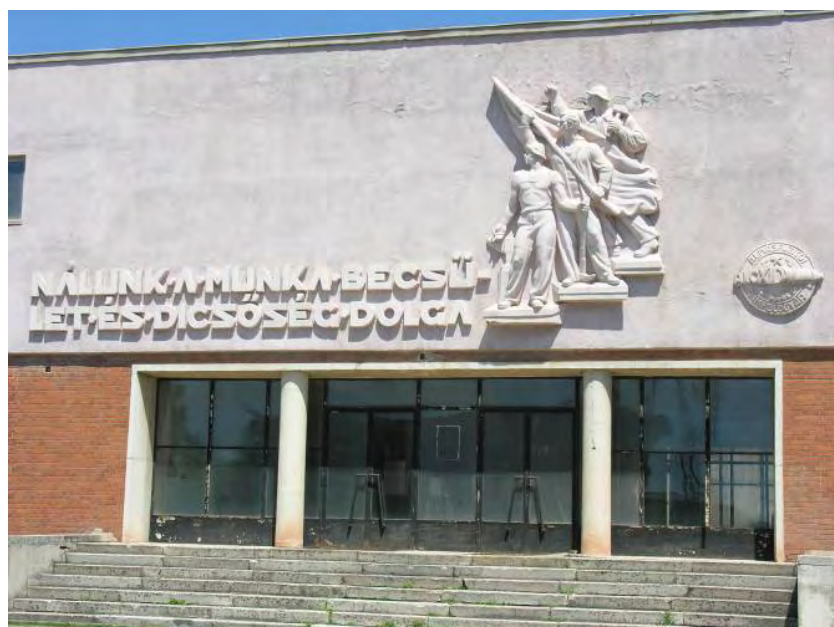
Almásfüzito est situé à 30 km au Nord-Ouest de Budapest, au bord du Danube qui délimite la frontière avec la Slovaquie. L'entrée de l'usine d'aluminium est située sur la route 1 (photo 1). Elle ne semble plus en activité et des panneaux avec le logo européen annoncent un projet de réhabilitation. L'importance de l'usine dans le tissu économique local s'illustre notamment par la sculpture du rond point de la ville voisine de Tata (photo 2).

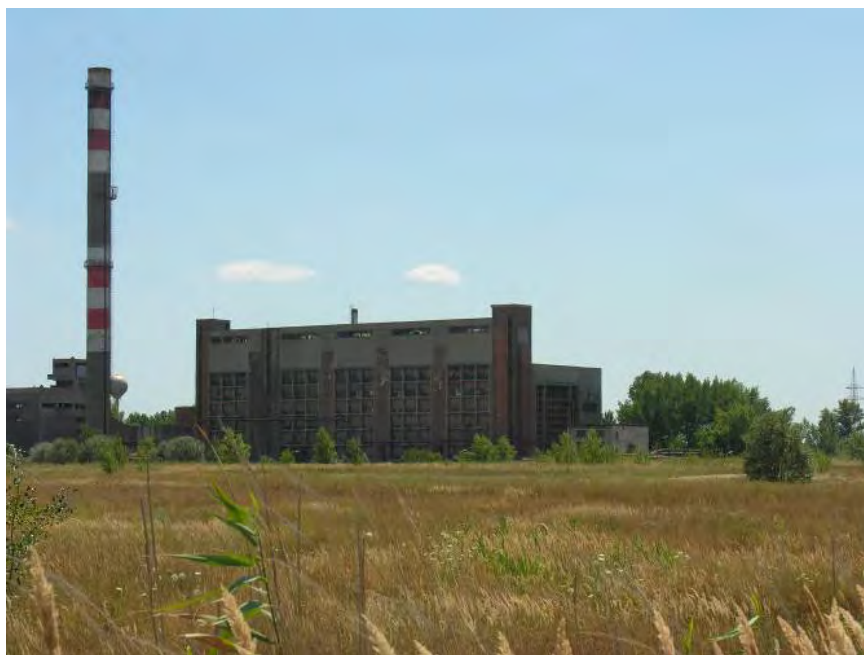
3 4

Les boues rouges de Tata sont stockées sur deux sites. Le premier, historique, est situé à l'arrière de l'usine, en bord du Danube. Il a été recolonisé par une espèce végétale de type roseaux (photo 3). Les boues sont visibles à certains endroits dégagés (photo 4).

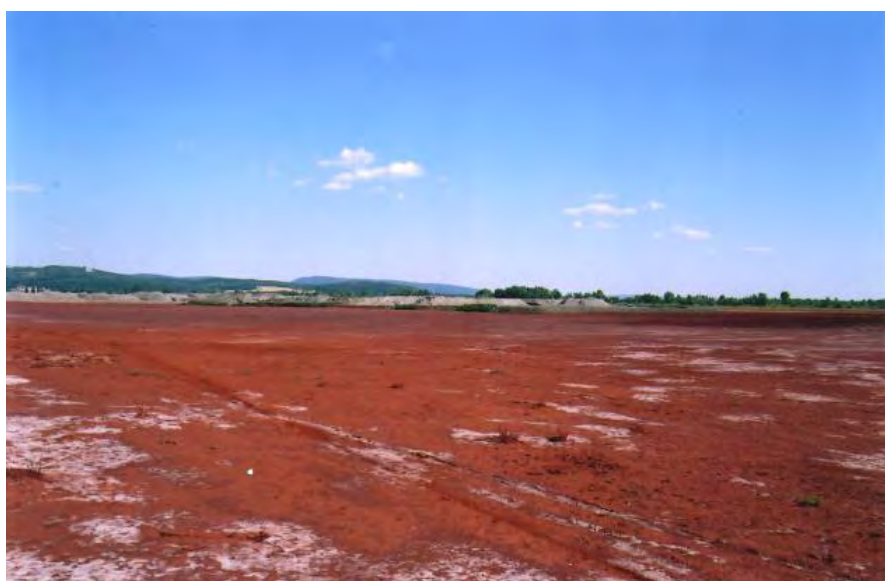
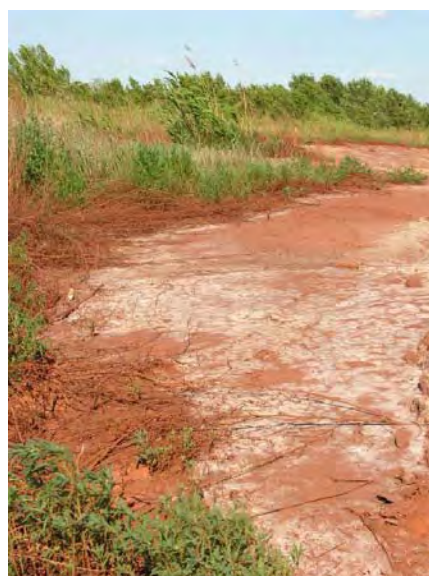
5 6

Une canalisation partant de l'usine se dirige vers un autre stockage situé à l'Ouest, sur la route 10, entre Dunalmas et le croisement avec la route 1. Les deux sites sont séparés par un stockage d'hydrocarbures MOL. Ce dépôt de 15 à 20 hectares est également en bord de Danube où les pêcheurs, les baigneurs et les plaisanciers sont nombreux les week-ends et jours fériés. Les boues sont plus fraîches et la végétation n'a gagné que les bords (photos 5/6).

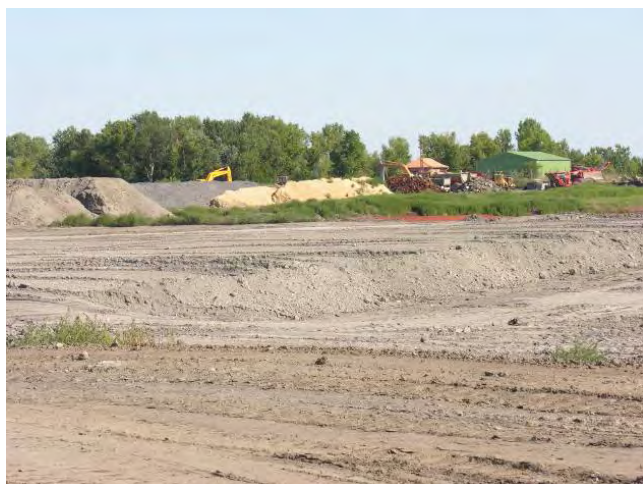
Pour réaliser la couverture, des déchets divers sont mélangés en vue de la formation d'une croûte ou néosol, ce qui est considéré comme de la valorisation de déchets. Aucun matériau neuf ou propre n'est utilisé pour cette couverture. Les déchets qui arrivent sur site par camions sont d'abord disposés en tas différenciés par des pancartes numérotées puis mélangés et régalez sur les boues rouges (photo 7 et 8).

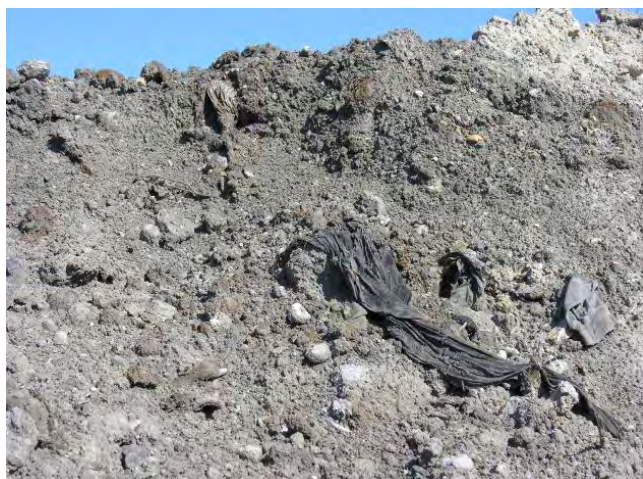
Il s'agit majoritairement de mâchefers et de cendres facilement identifiables (photos 9 et 10).

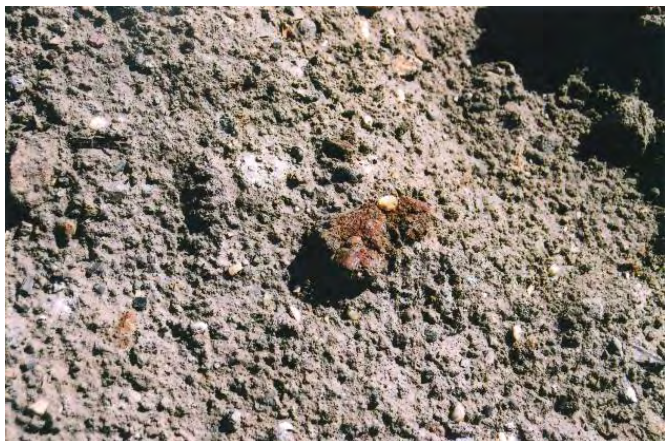
Certains tas comportent des imbrûlés et des ferrailles (photos 11 et 12), notamment des fûts (photo 13, au centre).

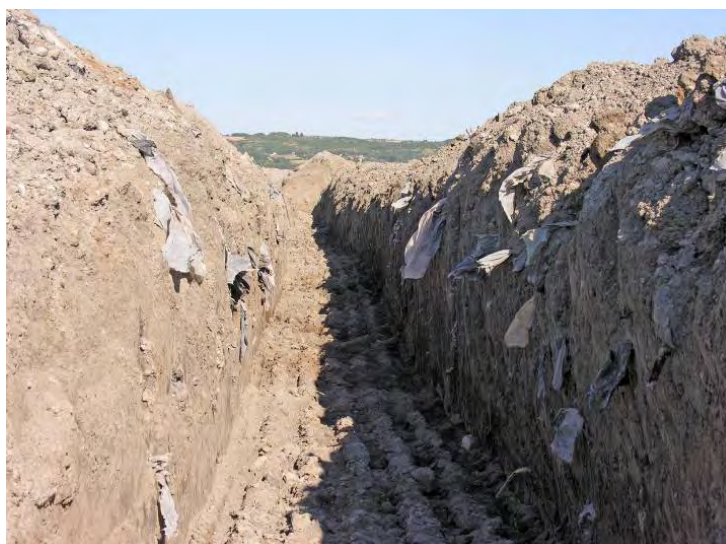
14

Des plastiques débordent également des tranchées entre les tas de déchets à régaler (photo 14).

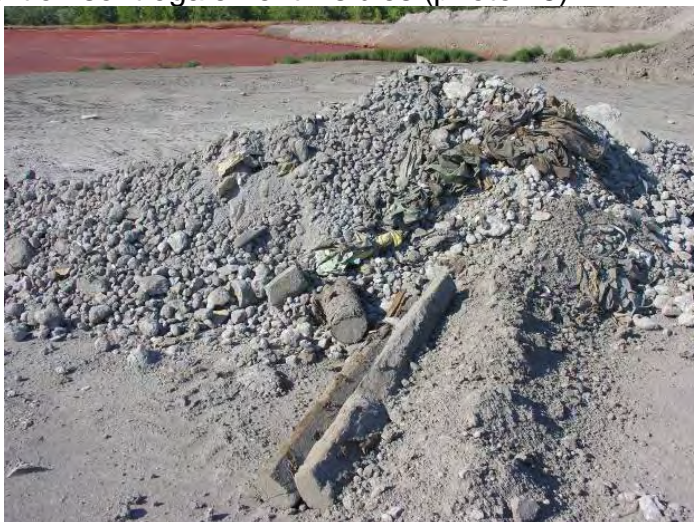
15

Des déchets de démolition sont également visibles (photo 15).

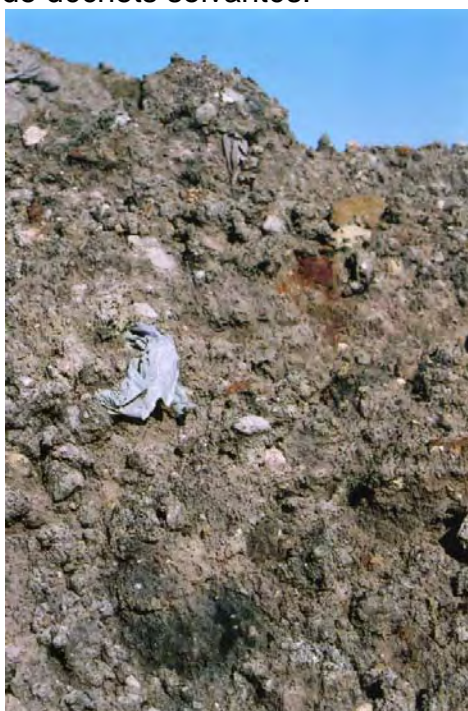
16

Des tâches brunes et les odeurs indiquent la présence d'hydrocarbures (photo 16). D'autres odeurs indiquent la présence de déchets solvantés.

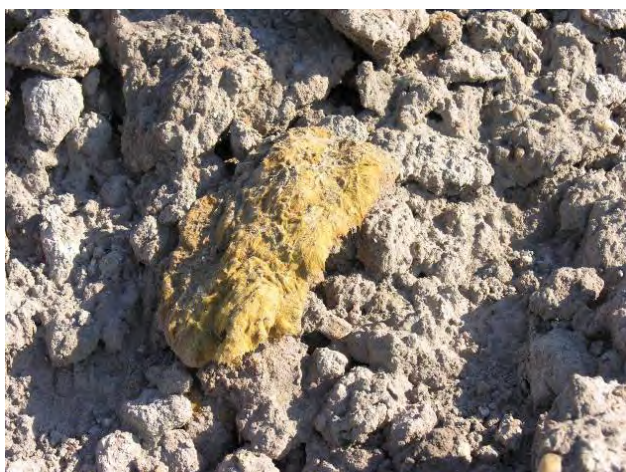
Des tas comportent des matériaux non identifiés ressemblant à des magmas de résidus de combustion en tous genres (photos 17 à 21).

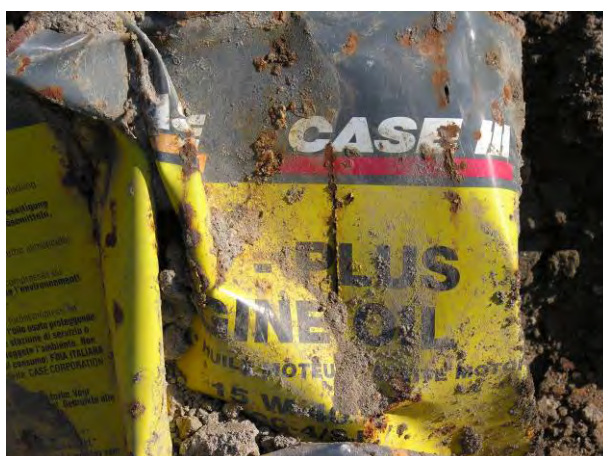
22

Les déchets du chantier en cours sont incorporés aux tas à régaler (photo 22).

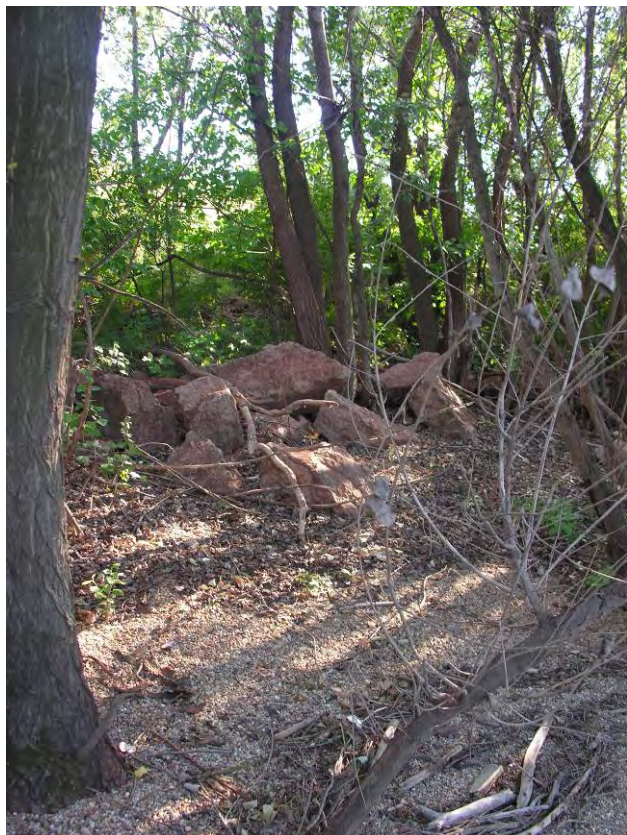
Lorsque le Danube est bas comme lors de notre visite, le contrebas du site peut être longé par les petites plages. De là, on peut voir des traces rouges sur les rochers et les arbres (photos 23 et 24). Le niveau des traces jusqu'à 2,5/3 m de haut sur les troncs indique le niveau atteint par les crues (photo 25). Le relargage est donc avéré. Les rives du Danube abritent de nombreux
