2005
Réhabilitation de la décharge de Bessan (Pech Redon)

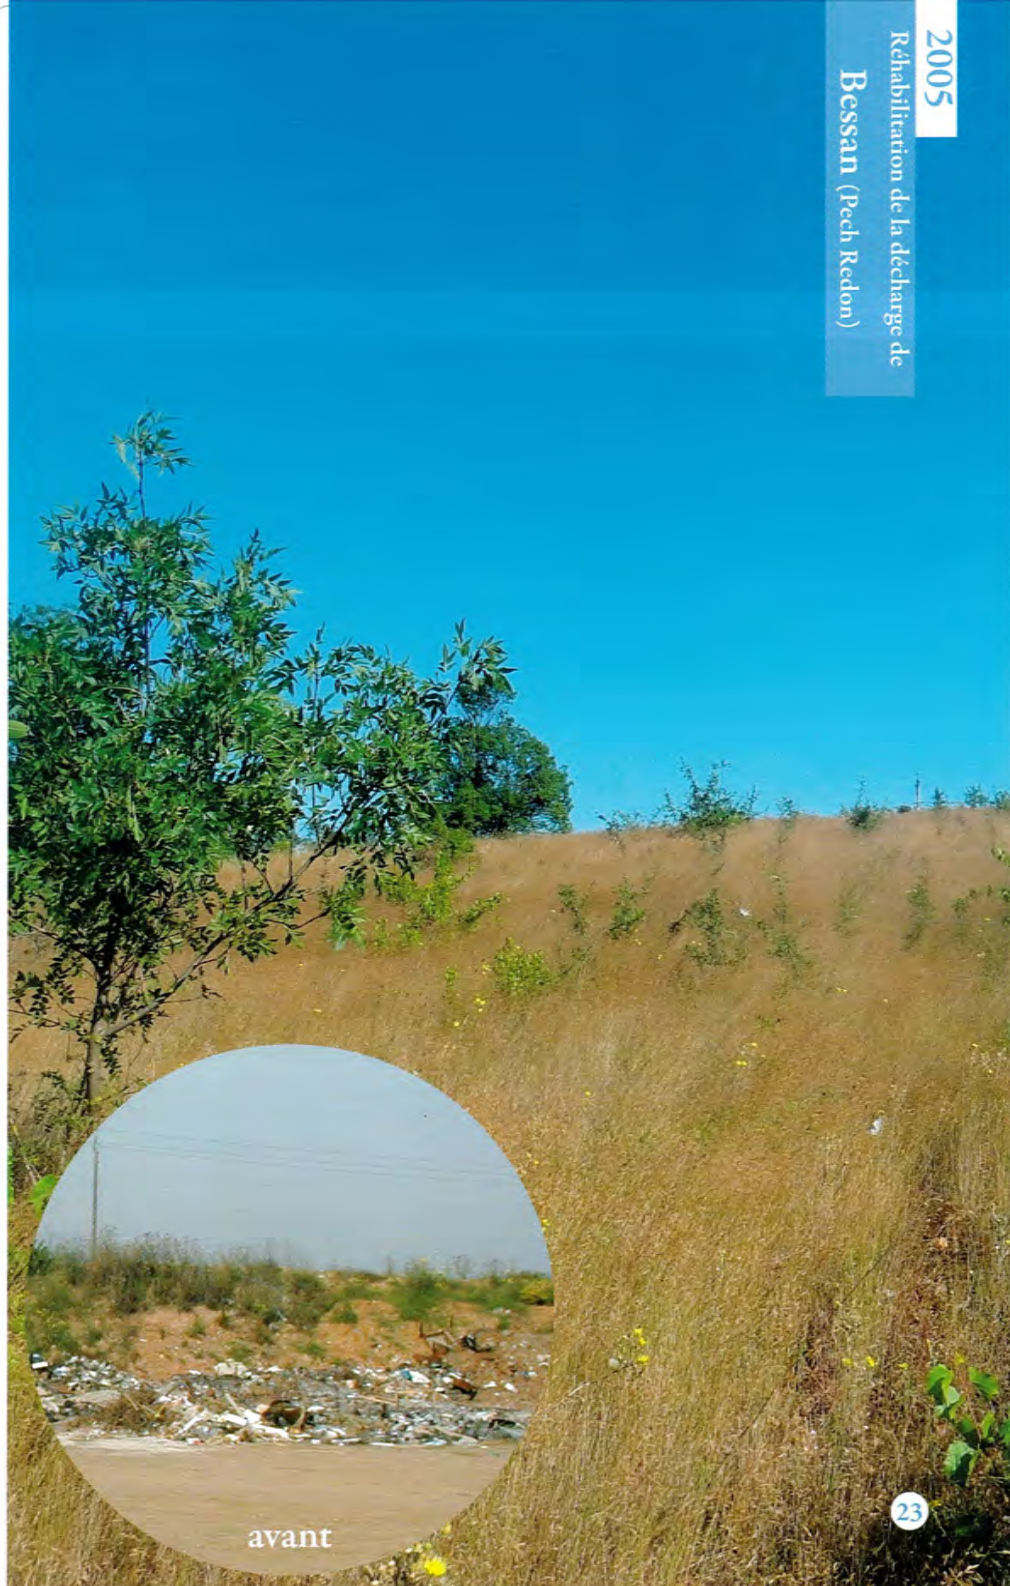
La première des deux décharges de Bessan réhabilitée par le SICTOM voit surgir de terre une végétation issue de la flore du littoral méditerranéen, en l'emplacement même où quelques années auparavant, émergeaient des déchets.

La réhabilitation a nécessité :
- la suppression des encombrants (200 m³),
- le reprofilage et le nivellement du dépôt (5 500 m²),
- le reprofilage des talus (sur 240 ml),
- la création d'un fossé périphérique permettant la collecte des eaux de ruissellement (sur 210 ml),
- la mise en place de la couche de fermeture en matériaux peu perméables (5 000 m³),
- la mise en place d'une couche de terre végétale (2 500 m³),
- la réalisation du compactage de la couche de finition,
- la dépose de la clôture existante sur 70 ml,
- le pompage des hydrocarbures,
- la mise en place de pierres pour fermer l'accès.
